Milchige Beläge bei Isoliergläsern

Milchige Aussenbeläge auf Isoliergläsern

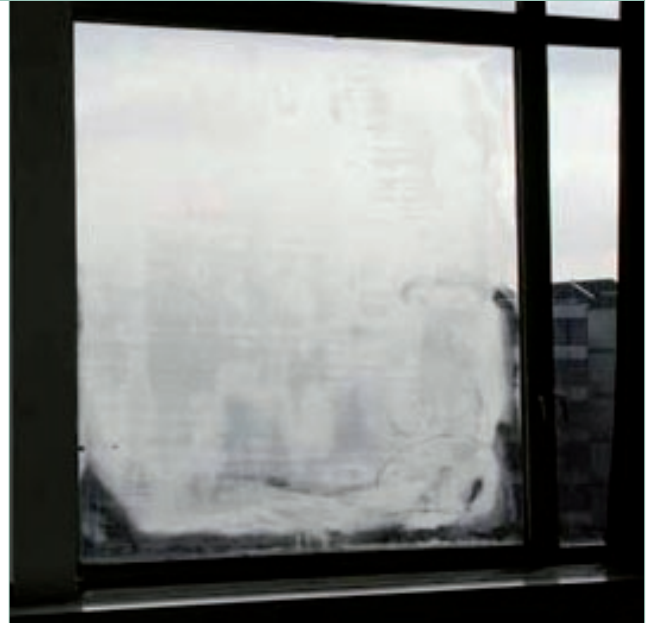
Isoliergläser weisen einen wiederkehrenden Belag auf, welcher durch eine Reinigung problemlos entfernt werden kann, aber nach kurzer Zeit wieder sichtbar wird.

Bei dieser Verunreinigung handelt es sich gemäss Untersuchungen der EMPA (Prüfbericht Nr. 415 681 vom 22.12.00) um einen Niederschlag, welcher durch den üblichen Umweltschmutz, der in der Luft enthalten ist, angereichert ist. Durch die Ausdünstungen der verschiedenen Baumaterialien bildet sich auf dem Glas eine Art Haftgrund, der diese Verschmutzung begünstigt. Bei der Glasetikette ist die Verschmutzung wesentlich geringer, da sich kein «Haftgrund» bilden kann.

Ein solcher Niederschlag ist vor allem sichtbar bei entsprechender Witterung, d. h. bei hoher relativer Luftfeuchte und/oder bei hohem Staubgehalt der Luft. Es liegt somit kein Mangel am Glas vor, da Umwelteinflüsse die Ursache des Problems sind. Durch regelmässiges Reinigen reduziert sich die Staubanfälligkeit, sodass sich kaum mehr Umweltschmutz auf der Scheibe niederlässt.
