SPONTANBRUCH BEI ESG

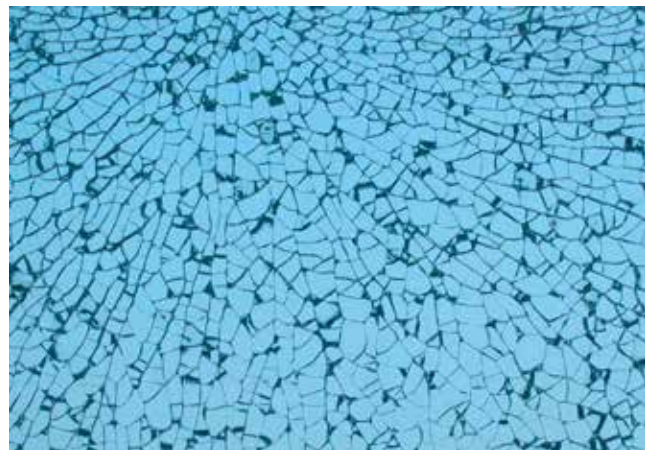
Anders ist dies bei kleinsten Nickel-Sulfid-Einschlüssen (NIS). Deren Grösse liegt in der Regel im Bereich unter 0,2 mm und sind deshalb optisch nicht erkennbar. Bei Temperaturbelastung können diese NIS-Einschlüsse, sofern sie in der Zugspannungszone des ESG liegen, ihre Zustandsform ändern (allotrope Umwandlung) und dadurch erheblich grösser werden. Dies kann zu einem sehr grossen Spannungsanstieg im Glas und im Extremfall zu Glasbruch ohne äussere Einwirkung führen. Dieser Glasbruch wird als «Spontanbruch» bezeichnet, welcher allerdings nur bei ESG entstehen kann. Sein Auftreten ist äusserst selten und kann bis zu 10 Jahre nach der Herstellung noch auftreten.
